Betoninstandsetzung mittels Hochdruckwasserabbruch und Ersatz des abgebrochenen Betons mit Spritzbeton an der Schleuse einer Schifffahrtsstraße

CONCRETE REPAIR ON A LOCK OF A NAVIGABLE WATER COURSE - CONCRETE DEMOLITION BY HIGH-PRESSURE WATER JET AND SUBSTITUTION BY SHOTCRETE

Dipl.-Ing. (FH) Walter Rosa, Rödl GmbH, Nürnberg

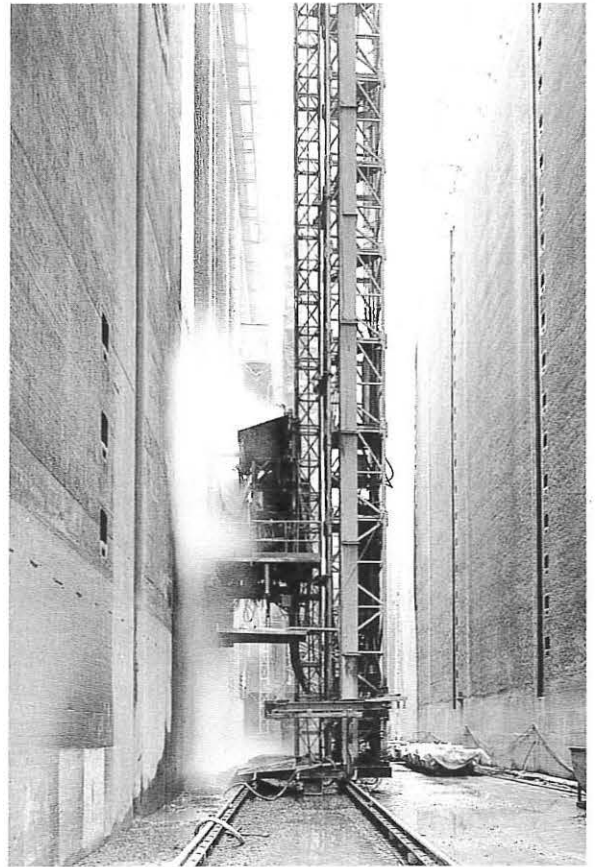
Bild 3: Hochdruckwasserabbruch-Geräteträger

technischen Aufwand nicht feinfühlig geregelt werden. Deshalb wird die Abbruchtiefe des Betons von der Geschwindigkeit des darüber hinweggeführten Abbruchorbiters bestimmt. Für die senkrechte Führung des Orbiters über die abzubrechenden Flächen mit einer, von der Leistung der Hochdruckpumpe, der Abbruchtiefe und der Betongüte abhängigen, noch nicht im Detail bekannten Geschwindigkeit, haben wir mit der Firma Zeppenfeld in Olpe und deren Stahlbaustatiker einen Geräteträger konstruiert. Um die Arbeitsbühne dieser Geräteführung stufenlos regelbar mit einer Geschwindigkeit von 0,2 bis 20 m pro Minute bewegen zu können, mußte ein dreifacher Hydraulikantrieb auf Zahnstangen wirkend vorgesehen werden. Die Bühne hatte eine Vielzahl von technischen Geräten aufzunehmen, wie das Führerhaus mit allen hydraulischen Steuereinheiten und die Tragkonstruktion für den Orbiter. Eine hydraulisch über Schneckentrieb um 360° schwenkbare Plattform versetzte den Orbiter in die Lage, Leiternischen und sonstige nicht parallel zur Abtragsebene liegende Flächen zu bearbeiten. Die Schwenkplattform wurde auf einem 2,80 m nach vorne ausfahrbaren Hydraulikarm montiert, um auch Flächen in Nischen und in tiefen Rücksprüngen abtragen zu können.

Der Abbruchgeräteträger wurde mit einer Quertraversierung versehen, die eine Querverstellung des Orbiters bis 2,60 m ohne Bewegung des ca. 40 to schweren Hauptgerätes ermöglichte. Durch Anbausätze konnte die Querbewegung für Sonderfälle um 3,40 m erweitert werden. Der auffangbare Abbruchanteil wurde über eine Vibrationsrinne in einen Auffangbehälter geleitet. Er konnte über Rollenbahnen am unteren Standplatz schnell zur Entleerung ausgetauscht und über Schuttcontainer entsorgt werden. Die Materialrückhaltebleche um den Orbiter mußten mit aufgeklebten Gummiplatten zur Lärm- und Verschleißminderung versehen werden. Mit dieser Einrichtung wurde die hohe Energie der geschoßartig von der Wand abfliegenden Betonbrocken vernichtet. Der Geräuschpegel während des Abbruchs lag über 100 dbA. Der Wunsch, möglichst alles Abbruchgut aufzufangen, scheiterte im Bereich der vorhandenen Bewehrung an der fehlenden Abdichtmöglichkeit. Auch die seitlichen Abdichtungen über Gummiplatten ließen einzelne der abgebrochenen Betonbrocken passieren, die auf der Schleusensole mit dem Bagger entsorgt werden mußten. Zur Fortbewegung der Abbrucheinheit auf den beiden Gleisebenen wurden die Schienen mit Zahnstangen, der Geräteträger mit hydraulischen Antrieben und Zahnritzeln versehen.

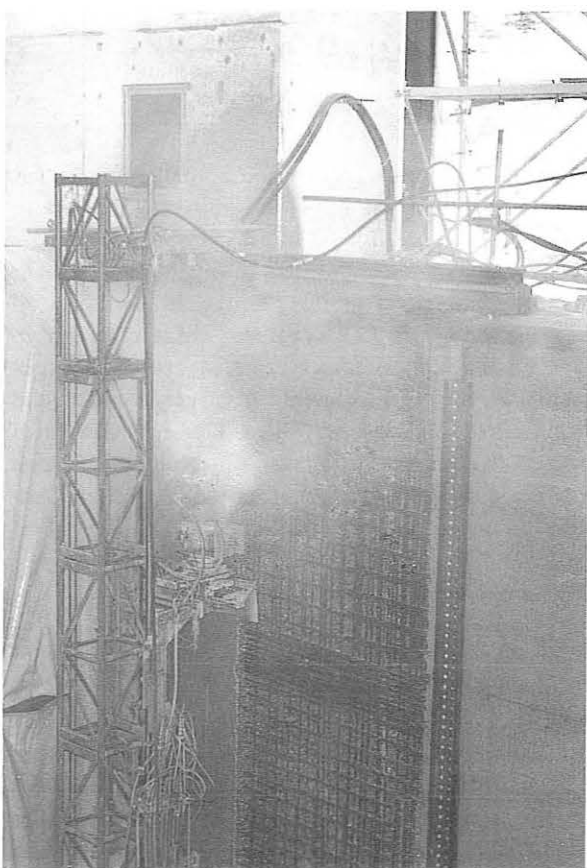
Im Zuge der Abbrucharbeiten zeigte sich, daß der mit einer kreisenden Bewegung arbeitende Orbiter an den seitlichen, vertikalen Begrenzungen des Abbruchstreifens durch das relativ häufige Tangieren an der Kreisperipherie, bei der Abwärtsfahrt tiefe Spuren im Beton hinterließ. Die Bemühungen, dies durch taumelnde Bewegungen abzumildern, gelangen nur teilweise. Der Einsatz eines Gerätes mit einer elektronisch gesteuerten, scheibenwischerartig arbeitenden Düse brachte eine verbesserte flächige Arbeitsweise.

Bild 5: Torkelnder Orbiter auf Schwenkschemel montiert

Durch das Aufsetzen des taumelnden Drehorbiters auf einen seitlich schwenkenden Schemel erzielten wir den gleich guten, flächigen Abtrag ohne Schatten hinter der Bewehrung und eine Verbreiterung des Abbruchstreifens auf 20 cm.

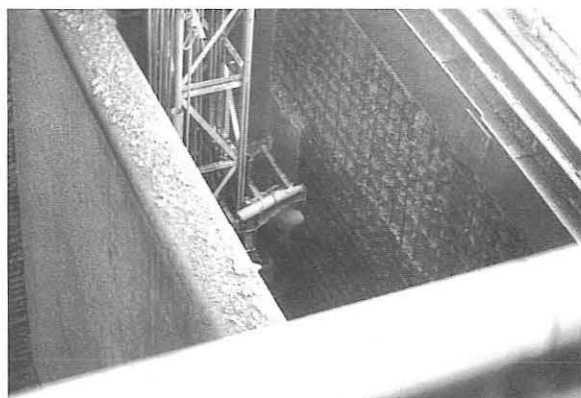
Bild 6: Kleiner Geräteträger beim Abbruch hinter der Torprallwand

Für den Betrieb dieses Gerätes wurde eine zweite Hochdruckpumpe mit einer Leistung von 120 l Wasser pro Minute und ebenfalls 950 bis 980 bar Wasserdruck eingesetzt.

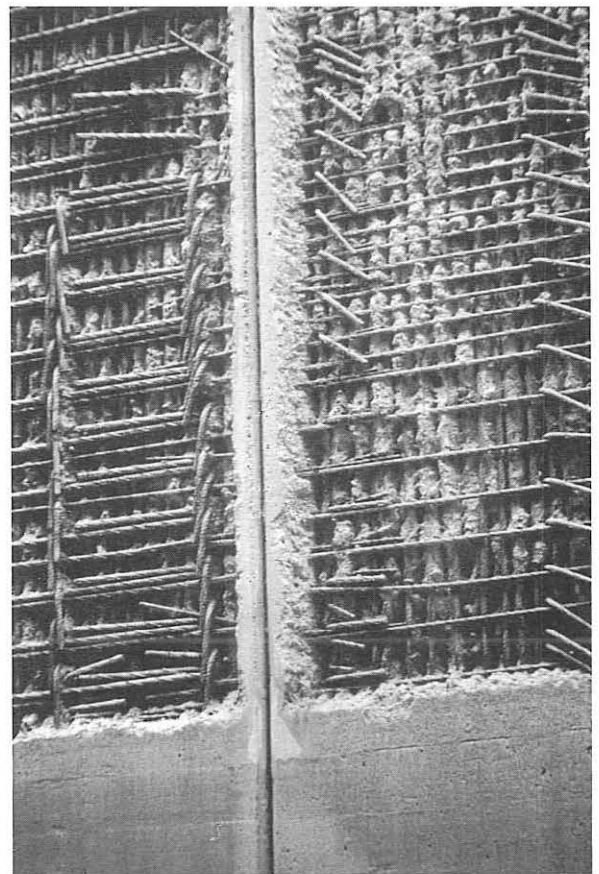
Bild 7: Fugenbereich

Im Bereich der in den Dehnfugen eingebauten Neoprendichtungsbänder konnte nicht mit Hochdruckwasser abgebrochen werden, um Beschädigungen der Bänder sicher auszuschließen. Vorversuche hatten gezeigt, daß der gebündelte Wasserstrahl die Bänder zerstören würde. Es mußte deshalb beidseits der Fugen je 15 cm Beton zum Schutz der Fugenbänder von Hand mit größter Sorgfalt von der ersten hinter dem maschinellen Abbruchturm angeordneten Hebebühne abgebrochen werden.

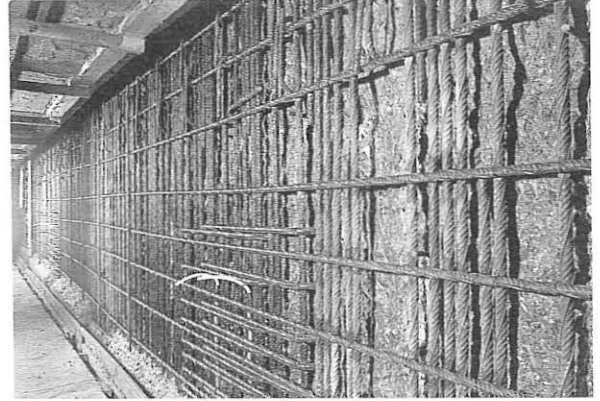
Bild 13: Vorbereitete Auftragsfläche

Sie durften beim Spritzbetonauftrag nur noch matt feucht erscheinen. Prüfungen hatten ergeben, daß eine etwas stärker abgetrocknete Auftragsfläche bessere Haftzugwerte des Spritzbetons liefert als zu feuchte Flächen, die, bedingt durch die Wassersättigung der obersten Betonporen, den Spritzbeton vermutlich an der intensiven Verbindung zum Altbeton hindern.

Die Auftragsflächen wurden über Sprühbalken mindestens 3 Tage vorgeätzt, um den rückwärtigen Feuchteentzug aus dem jungen Spritzbeton zu beschränken.

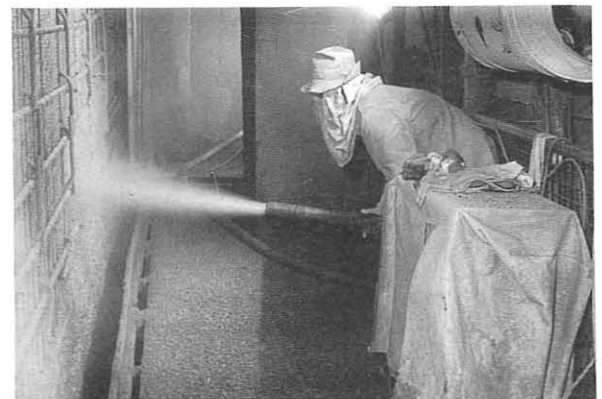
Bild 14: Applizierung des Spritzbetons

des Arbeitsvolumens nahezu termingerecht abgeschlossen. Als maximaler Zeitabstand zwischen dem Auftrag der einzelnen Spritzbetonlagen waren 48 Stunden festgelegt. Die optimale Zusammensetzung der Spritzbetonausgangsmischung gestattete das fehlerlose Einspritzen von Doppel- und Dreifachstähen. Die Überprüfung dieser Eigenschaften wurde an, im Rahmen meiner Tätigkeit im ZTV - SIB Unterausschuß spritzbare PCC, für die Spritzerprüfung und die Materialprüfung in Bezug auf Einspritzbarkeit von Doppelstähen von mir mitentwickelten, Prüfplatten vorgenommen. Es waren durchgehend zwei Spritzbetonmaschinen im Einsatz. Eine dritte Maschine wurde im Zuge der Arbeiten am Ober- und Unterhaupt zusätzlich erforderlich. Auch die runden Schwimmpollerschächte mit 1,10 Meter Durchmesser blieben spritzrauh. Die exakte Ausführung dieser runden engen Schächte stellte eine Meisterleistung unserer Betonspritzer dar.

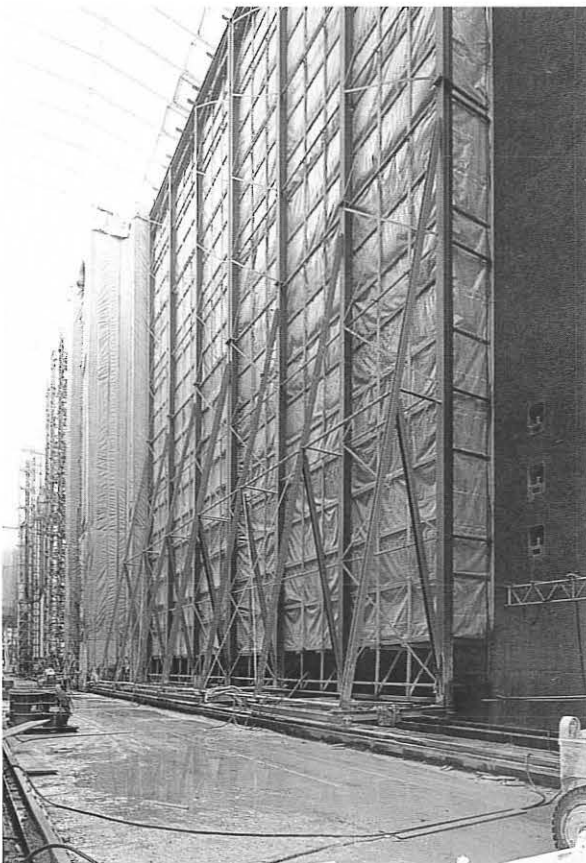
Bild 15: Nachbehandlungszelle, dahinter eingehauste Spritzbetonhebebühne, im Vordergrund der Sprühbalken

Einhausung der Hebebühnenkonstruktion für die Spritzbetonherstellung und deren Beaufschlagung mit 97 % Luftfeuchtigkeit. Die weitere Nachbehandlung übernahmen zwei mit Folien verkleidete fahrbare Stahlkonstruktionen von 16 m Breite, 30 m Höhe und einer Tiefe von ca. 1 m. Sie wurden ebenfalls über die unter Ziffer 2.2 beschriebenen Spezialeinrichtungen mit 97 % Luftfeuchtigkeit beaufschlagt. Die Stoßstellen der Zelte untereinander und zur eingehausten Spritzerbühne wurden mit zusätzlichen vertikalen Sprühbalken befeuchtet. Hinter den Stahlkonstruktionen der Nachbehandlungszelle folgte ein automatisch betriebener Sprühbalken, der als weitere Nachbehandlung die Wände bis zum 28. Tag nach Ende des Spritzbetonauftrages mit einem Wassernebel besprühte. So konnte dem jungen Spritzbeton ein ausreichendes Feuchteangebot für die Zementhydratation zur Verfügung gestellt werden.

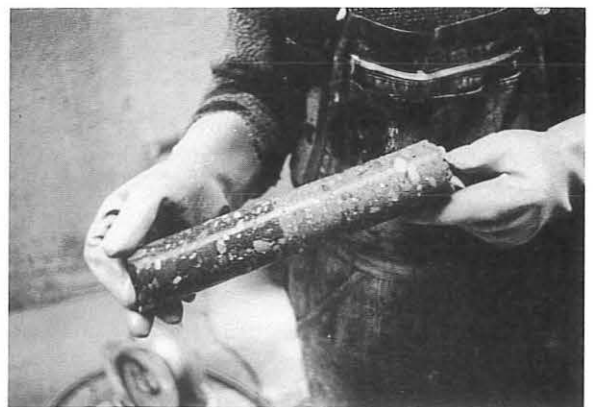
Bild 16: Bohrkern aus der Schleusenwand

Die Festigkeiten des Spritzbetons an der Wand betragen zwischen 40 und 60 N/mm². Nach einer

Vergleichmäßigung des verarbeiteten Zementes lag die Festigkeit nahezu konstant bei 55 N/mm^2 . Die Frostbeständigkeit des Spritzbetons konnte mit sehr guten Ergebnissen über, an der TU München und der Prüfstelle des Bauherrn, durchgeführte Prüfungen nach der Ö-Norm B 3303 nachgewiesen werden. Die Abreißfestigkeiten des Spritzbetons am Altbeton lagen durchwegs im geforderten Bereich. Selbstverständlich wurde die Einhaltung der Siebkurven, des Zementgehaltes usw. täglich überprüft. Um Unregelmäßigkeiten in der Ausgangsmischung frühzeitig erkennen zu können, wurde diese täglich in Anlehnung an den Entwurf der Neubearbeitung der DIN 18551 mit einer definierten Wassermenge im Zwangsmischer gemischt und über Ausbreitmaß und Luftgehalt die Gleichmäßigkeit überprüft. Die Prüfung der aus den fertigen Wänden entnommenen Bohrkern auf Druck, Wassereindringtiefe und Frostbeständigkeit ergänzte den Nachweis der vertragsgemäßen Spritzbetoneigenschaften. Von uns zusätzlich durchgeführte Frostprüfungen nach einem Schweizer Kurzverfahren ergaben ebenfalls einen frostbeständigen rissfreien Spritzbeton.

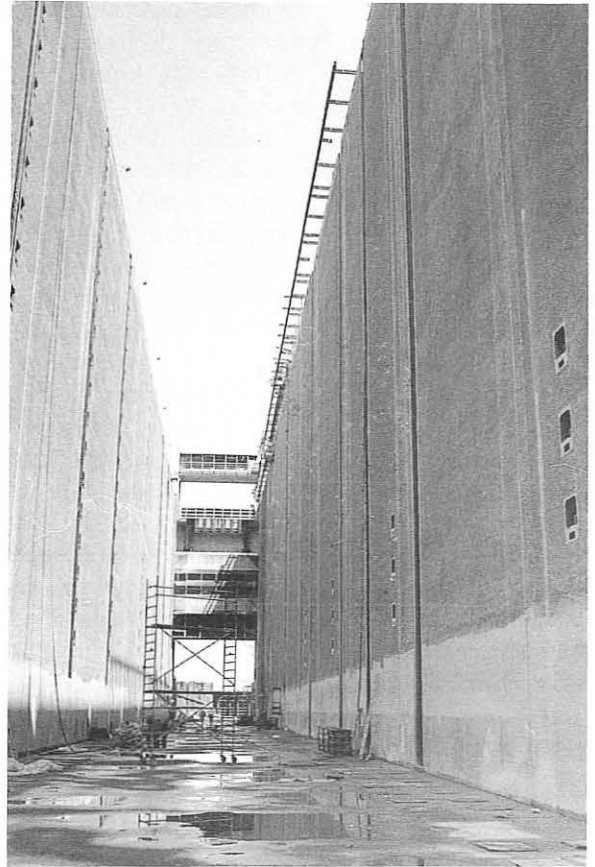
Bild 20: Fertige Schleuse

Die Instandsetzung des Wasserbauwerkes mit Hochdruckwasserabbruch und Spritzbetonauftrag hat alle Beteiligten vor Aufgaben besonderer Art gestellt. Die Baumaßnahme wurde durch entsprechende Planung, das fachliche Können des Gutachters und des Firmenpersonals sowie einer außerordentlich guten Zusammenarbeit zwischen dem Bauherrn, der Firma und dem Sachverständigenrat zur Zufriedenheit des Bauherrn durchgeführt. Der sehr kurze, trotz doppeltem Ausführungsvolumen nur um drei Wochen verlängerte Termin, wurde von uns eingehalten.
