Naßspritzbeton unter Verwendung von Siliziumdioxid zur Verstärkung einer Schlitzwand in Hamburg

WET-MIX SHOTCRETE INCLUDING SILICON DIOXIDE FOR THE REINFORCEMENT OF A DIAPHRAGM WALL IN HAMBURG

DR. PAUL-JOSEF ERBAN, DR. REINHOLD KOENNING UND DIPL.-ING. JOCHEN MEDING, BRÜCKNER GRUNDBAU, ESSEN

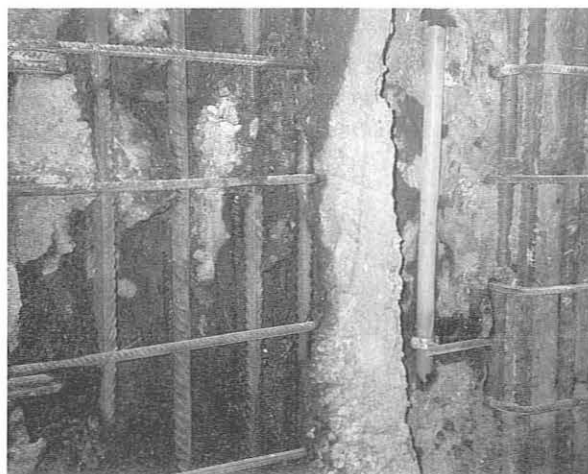
Bild 4: Freiliegende Schlitzwandbewehrung

Die Schlitzwandarbeiten für das Los 1.1 wurden im August 1991 begonnen und im Oktober 1991 abgeschlossen. Das Los 1.2 wurde in den Monaten Februar bis Mai des Jahres 1992 fertiggestellt. Bei den nachfolgenden Aushubarbeiten wurde festgestellt, daß die für das Los 1.2 bei der Schlitzwandherstellung verwendete Bentonitsuspension im Bereich des Sandhorizontes eine Filterkuchenschicht gebildet hatte, die durch den im Kontraktorverfahren eingebrachten Beton nicht verdrängt worden war. Die Bewehrung der Schlitzwände war daher nicht vollständig in Beton eingebettet (Bild 4). Die Wand war statisch nicht mehr voll funktionsfähig. Eine Sanierung wurde erforderlich. Die Obergrenze des als Liegendes anstehenden Mergels bildete die Untergrenze des Schadens.

Da der Querschnitt der Schlitzwände geschwächt war, mußte die Sanierung eine Wiederherstellung der vollen Tragfähigkeit der Wand gewährleisten. Außerdem mußte der dauerhafte Korrosionsschutz der freiliegenden Bewehrung sicher gestellt werden. Darüber hinaus sollte der Erfolg der Maßnahmen kontrollierbar

Aufgrund dieser Anforderungen wurde eine Sanierung der Schlitzwände durch Aufbringen von Spritzbeton als geeignetste Lösung erachtet. Es wurde das Naßspritzverfahren favorisiert, da hierbei Transportbeton verwendet werden konnte und der W/Z-Wert als wichtigster der die Betoneigenschaften beeinflussenden Parameter besser einzuhalten war. Außerdem bot das Naßspritzverfahren Vorteile mit Blick auf eine mögliche Staubeentwicklung.

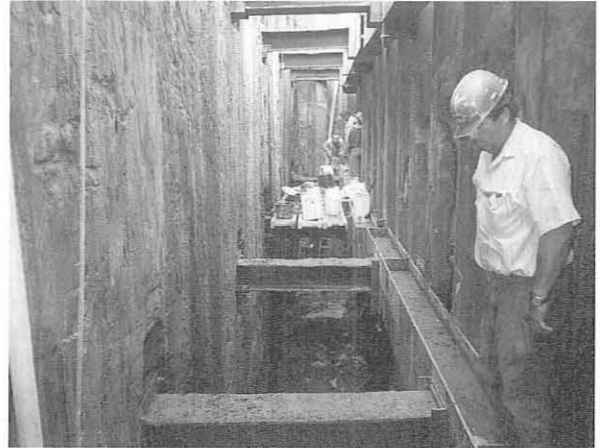
Bild 10: Freigelegte Schlitzwand außen, Baugrubensicherung durch Spundwände und Aussteifungen

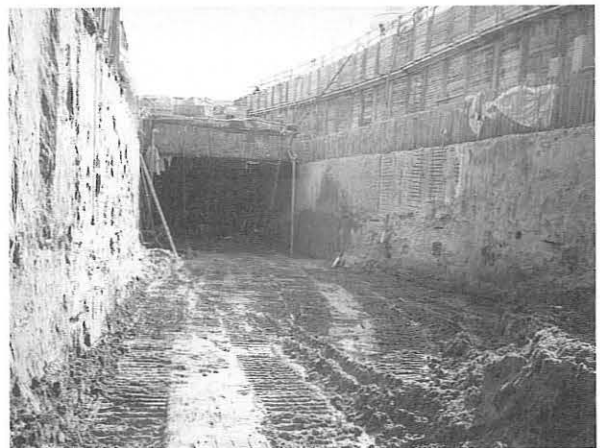
Bild 11: Freigelegte Schlitzwände innen

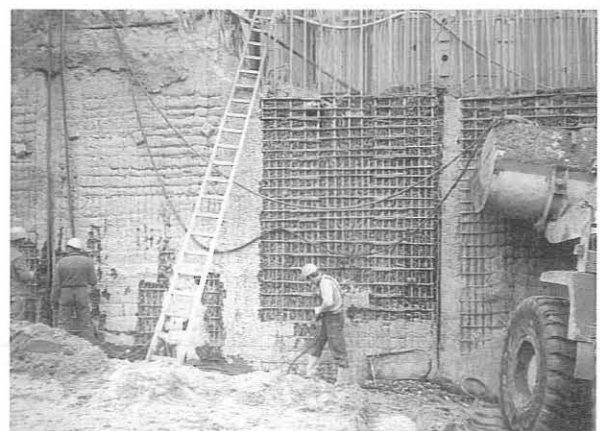
Bild 12: Vorbereiten des Untergrundes, innen

Es läßt sich denken, daß die Enge des Arbeitsraumes die Durchführung der Sanierungsarbeiten an den Außenwandflächen des Vorwegbauwerks stark erschwerte. Die **Bilder 10 und 11** zeigen die Schlitzwände außen bzw. innen nach dem Erdaushub. Anschließend erfolgte die Untergrundvorbehandlung mit dem Hochdruckwasserstrahl (**Bild 12**, linker Wandbereich). Im weiteren wurde durch Abspitzen der gesunde Schlitzwandbeton freigelegt (**Bild 12**, rechter Wandbereich). Die Sandstrahltechnik, die zunächst eingesetzt wurde, hat sich dabei nicht bewährt. Es folgte ein nochmaliger Übergang mit dem Hochdruckwasserstrahl. Hierdurch wurden noch lose Teile vollständig entfernt. **Bild 13** zeigt einen für das Auftragen des Spritzbetons fertig vorbereiteten Wandabschnitt.

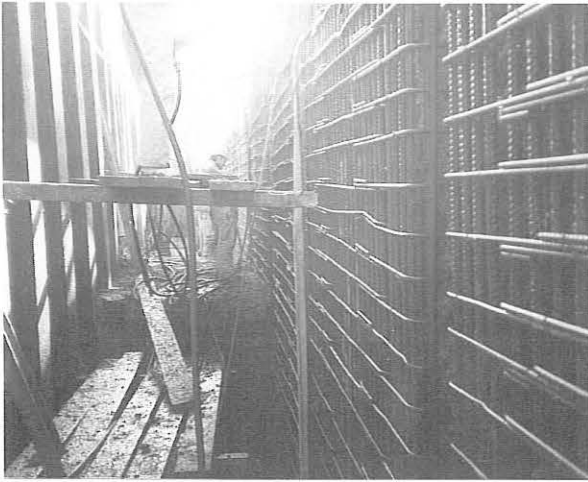
Bild 13: Zum Auftragen des Spritzbetons vorbereiteter Wandabschnitt, außen

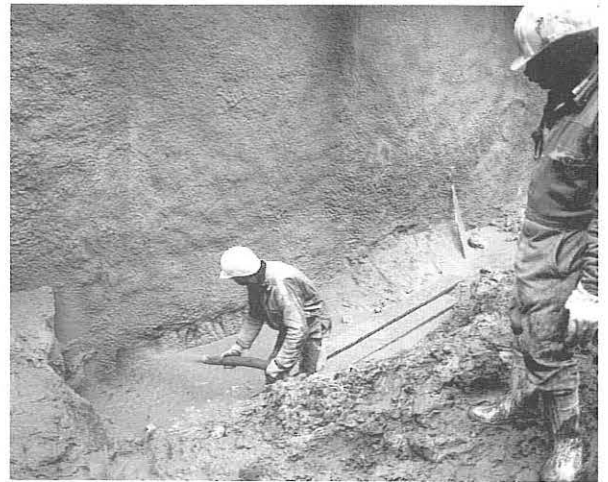
Bild 16: Aufbringen des Spritzbetons innen

zeigt die Spritzarbeiten an einem innen liegenden Wandabschnitt. Durch den möglichen größeren Düsenabstand - innen wurde mit einem Düsenabstand von ca. 1 m gearbeitet - reduzierte sich der Rückprall auf ca. 5...10 %. Die Düse konnte sauberer geführt werden, so daß eine glattere Oberfläche erzielbar war.

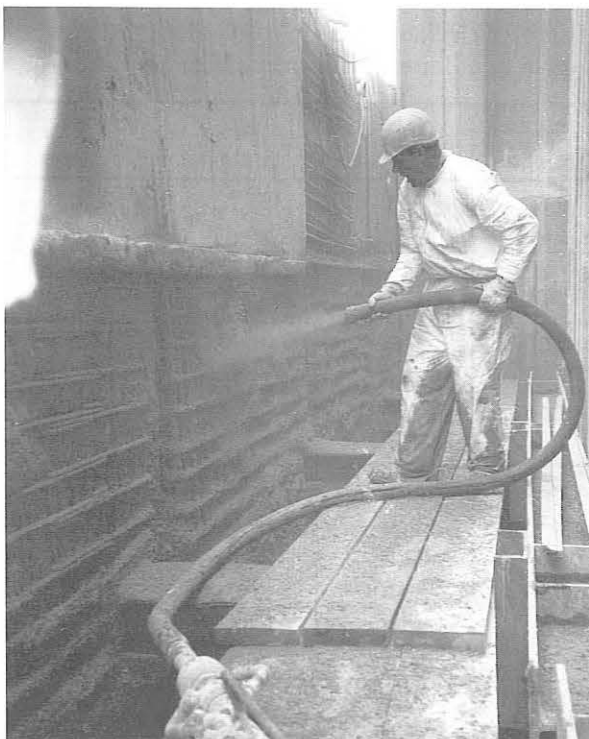
Bild 14: Aufbringen des Spritzbetons außen

Vor dem Aufbringen des Spritzbetons wurden die Auftragsflächen 6...8 Stunden vorgeätzt. Wegen des beengten Arbeitsraumes konnte an den äußeren Wandflächen der Spritzbeton nur mit einem geringen Düsenabstand von ca. 0,5 m aufgebracht werden (**Bilder 14 und 15**). Dies hatte zur Folge, daß der Rückprallanteil mit ca. 15...20 % relativ hoch war. Außerdem ergab sich eine ziemlich unebene Oberfläche, die jedoch die Gebrauchsfähigkeit der sanierten Schlitzwand nicht weiter beeinträchtigt. **Bild 16**

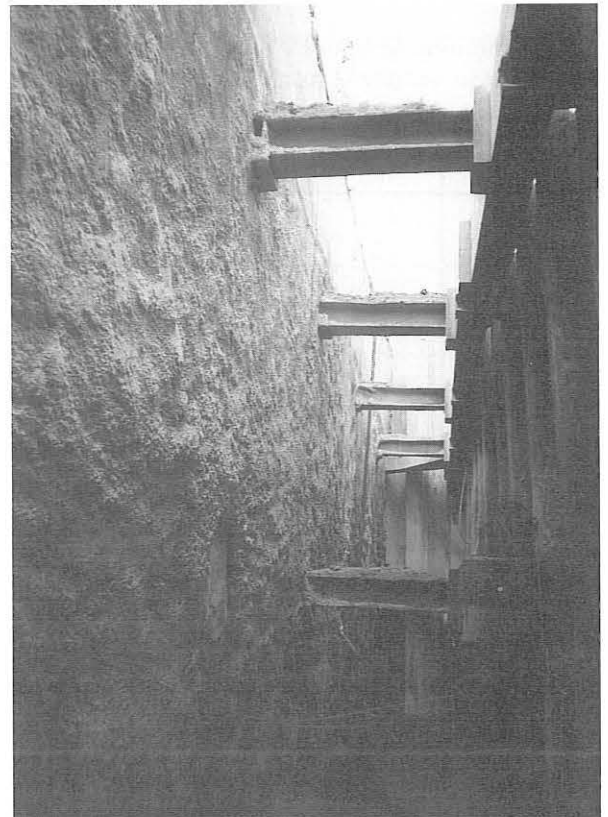
Bild 17: Fertig sanierte Schlitzwand außen

Nach dem Spritzen wurden die sanierten Wandabschnitte mit einem Curingmittel eingesprüht, um ein Austrocknen des frischen Betons und die damit verbundene Bildung von Schwindrissen zu vermeiden. Bei warmer Witterung wurde die Oberfläche zusätzlich laufend befeuchtet. Während der kälteren Perioden wurde eine Folien- bzw. Juteabdeckung vorgesehen, um ein zu rasches Abkühlen des Betons zu verhindern. Der Erfolg der ergriffenen Maßnahmen zeigte sich dadurch, daß nur in äußerst geringem Umfang Schwindrisse auftraten. Fertig sanierte Wandabschnitte zeigen die **Bilder 17 und 18**.

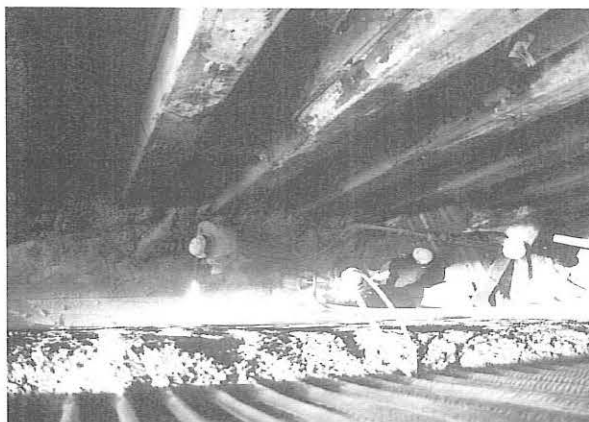
Bild 15: Erschwerte Spritzarbeiten infolge beengten Arbeitsraumes

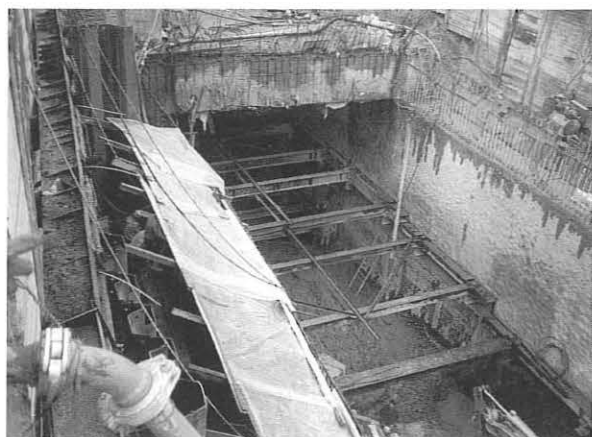
Bild 18: Fertig sanierter Schlitzwandabschnitt innen

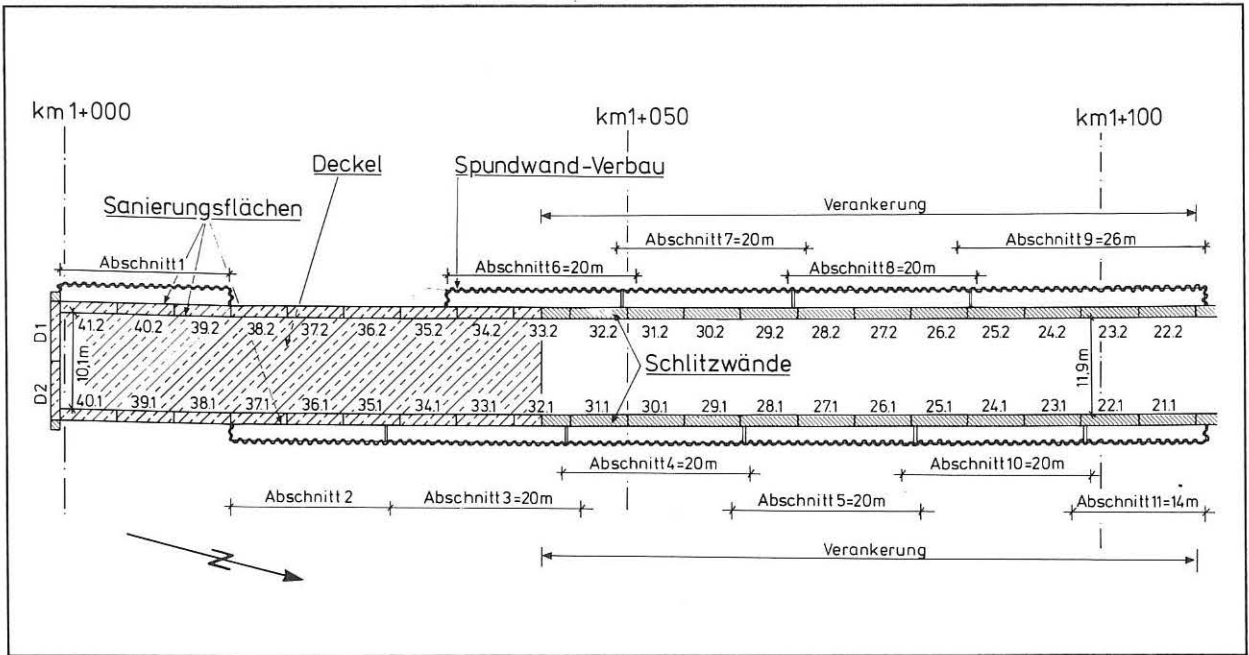
Bild 19: Sanierungsabschnitte, Grundriß

stellt. Zu bemerken ist, daß an den Lamellen 35.2 bis 38.2 keine Sanierung vorgenommen werden mußte, da hier ein anderer Bentonittyp - nämlich Reste des für das Los 1.1 verwendeten Typs - bei der Schlitzwandherstellung eingesetzt worden war.
