DIE SANIERUNG DES MARIENDOMS IN NEVIGES MIT CARBONBEWEHRTEM SPRITZMÖRTEL

THE RESTORATION OF THE MARIENDOM IN NEVIGES WITH CARBONREINFORCED SHOTCRETE

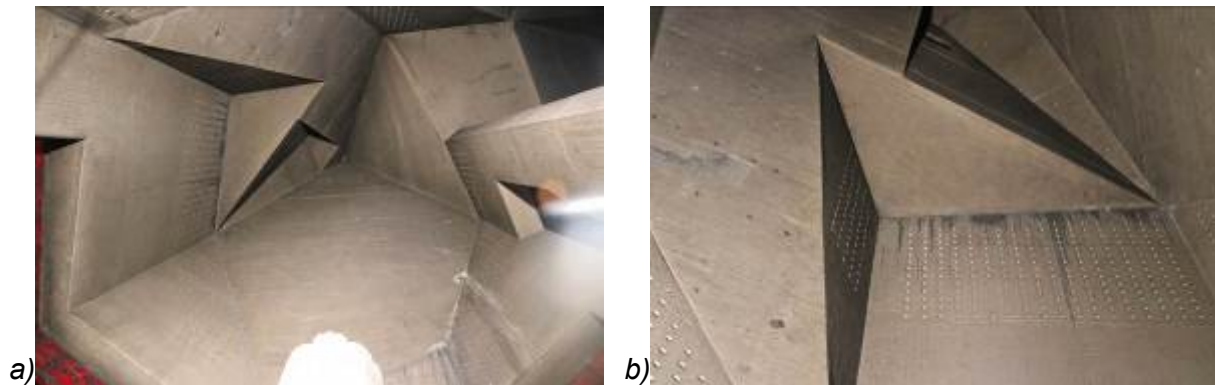
Das Tragwerk ist ein räumliches Faltwerk aus Stahlbeton. In den letzten Jahrzehnten traten verschiedene Risschäden im Stahlbetondach auf. Diese befinden sich vor allem in den Kehlbereichen, in den Übergängen Wand/Faltwerkdach, an kompliziert gestalteten Eckbereichen und auf der ebenen Dachfläche (Bild 3). Die damit verbundenen Undichtigkeiten sollten durch ein textilbewehrtes Sanierungskonzept instandgesetzt werden, um eine langfristige Sicherung des Bauwerks zu ermöglichen.

Bild 3: Ansicht des Innenraums – wasserführende Risse im Kehlbereich

Ziel der Sanierungsmaßnahme ist es das Dach abzudichten. Die aufgebraute Schicht soll nicht zur Steigerung der Tragfähigkeit des Daches angesetzt werden, sondern wirkt wie eine flächige Beanspruchung auf das Faltwerk. Trotz der Zunahme der ständigen Belastung bleibt das Dach gemäß der statischen Untersuchung ohne weitere Maßnahmen tragfähig.

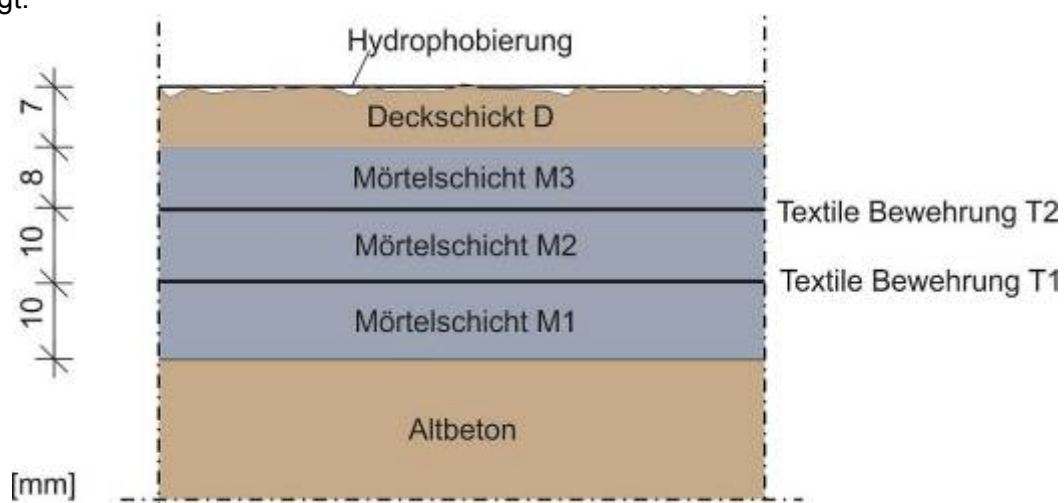
Bild 4: Aufbau des Sanierungskonzeptes

Bei dem Instandsetzungskonzept für den Mariendom wird nach Bild 4 eine flächig applizierte Mörtelschutzschicht mit einer Dicke von 28 mm und einer zweilagigen textilen Bewehrung aus Carbon auf den Dachaußenflächen aufgebracht. Zusätzlich wird eine äußere Mörteldecklage aufgetragen, sodass die Gesamtdicke des Schutzsystems ca. 35 mm beträgt.

Mit der textilbewehrten Schutzschicht sollen die sich z.B. aus Temperaturbeanspruchung zyklisch öffnenden Einzelrisse im Stahlbetondach in ein fein verteiltes und damit unschädliches Rissbild im Instandsetzungsmörtel überführt werden. Im Bereich von Bauteilrissen wird dazu unter dieser Schutzschicht ein Enthaftungstreifen aufgetragen.

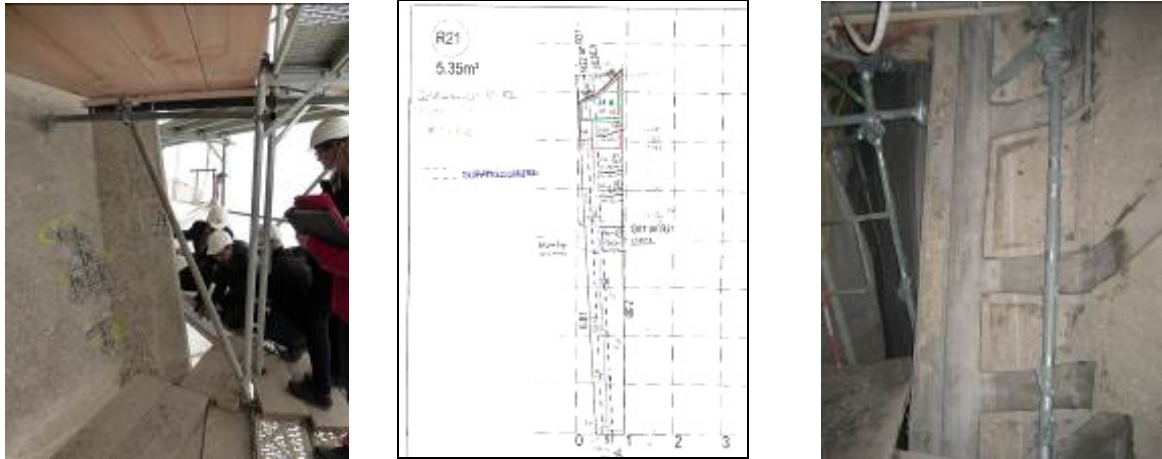
Bild 5: Schadstellen- und Rissbearbeitung mit Enthaftungsstreifen

Die markierten und im Risskataster aufgeführten Bauteilrisse wurden in der Betonoberfläche mittig mit einem 18 cm breiten elastifizierten mineralischen Spachtel StoCrete FS in einer gleichmäßigen Schichtdicke von 3 mm geglättet überdeckt und abgedichtet. Die Randflächen wurden dabei sauber abgeklebt und abgegrenzt (Bild 5).

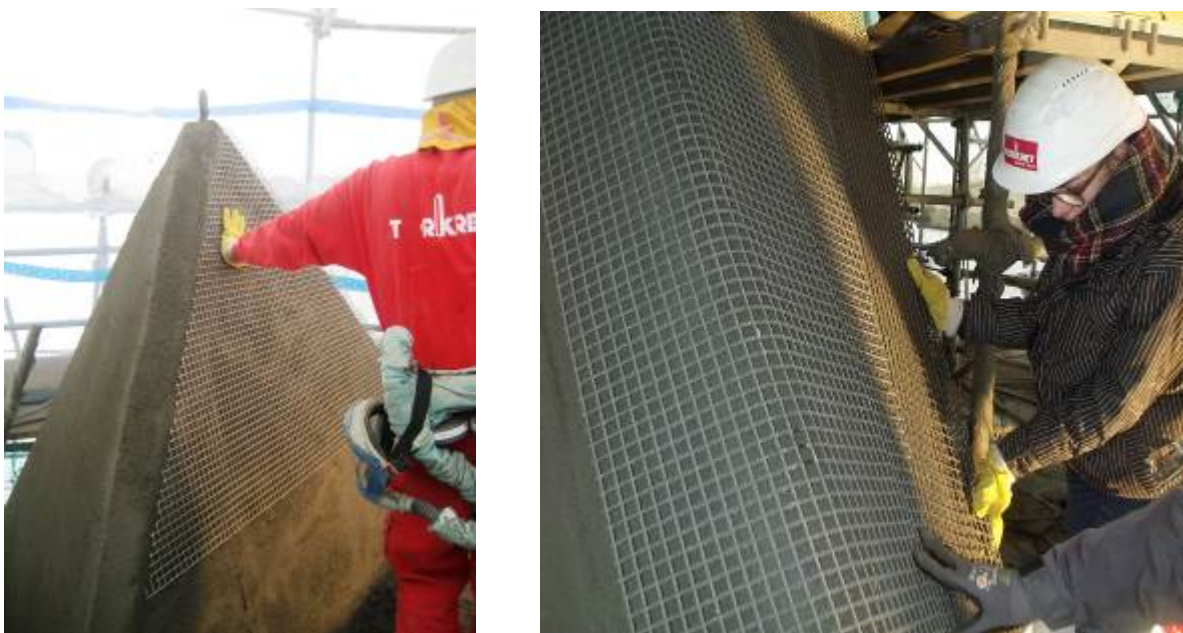
Bild 6: Einbau Carbontextilgelege

Das Aufspritzen der 8 bis 10 mm dicken Egalisierungsschicht, der Einbau der ersten textilen Bewehrungslage, der Einbau einer weiteren 10 mm starken Einbettmörtelschicht, der Einbau der 2. textilen Bewehrungslage und der abschließende 8 mm dicke Spritzmörtelauftrag erfolgte möglichst frisch in frisch (Bild 6).

Die steifen, vorab zugeschnittenen epoxidharzgetränkten Textilgelege Solidian Q90-CEP-21 wurden jeweils unmittelbar an die noch frische Egalisierungsschicht bzw. Zwischenmörtelschicht angelegt, ausgerichtet und in der Lage durch leichtes Andrücken an den noch frischen Mörtel fixiert und dann wiederum mit Trockenspritzmörtel StoCrete TS 100 kraftschlüssig eingebettet.

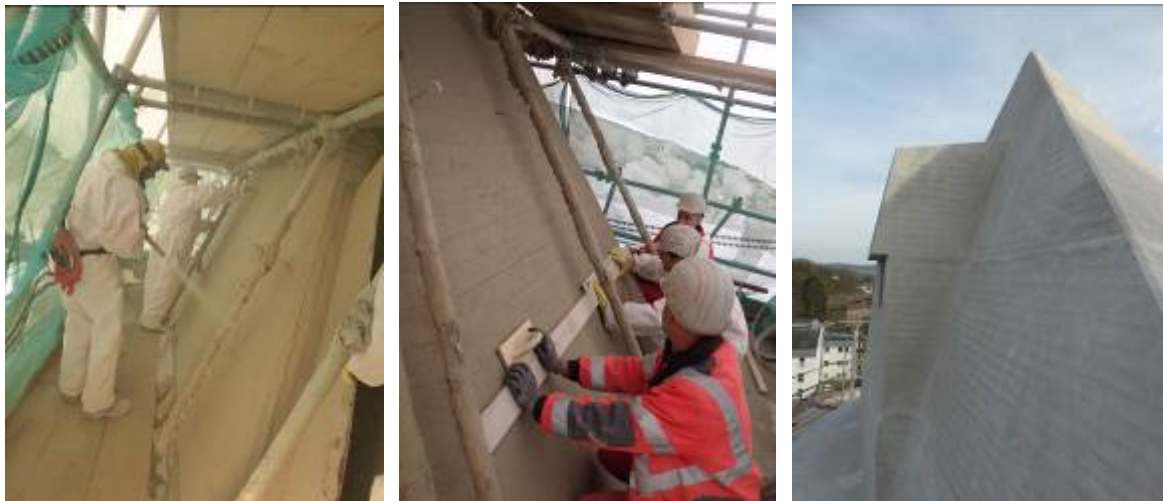
Bild 7: Pigmentierte Deckschicht mit Schalbrettstruktur

Aus optischen und gestalterischen Gründen wurde die Oberfläche der carbontextilbewehrten Schutzschicht zusätzlich mit einer farbig pigmentierten, in der Oberfläche bearbeiteten Deckmörtelschicht, versehen. Eigens werksmäßig hergestelltem, kunststoffmodifizierten Mörtel auf Weißzement-Basis wurden vor Ort Farbpigmente manuell hinzugemischt um zunächst eine ca. 5 mm dünne Schicht auf die zuvor angestrichelte Schutzmörtelschicht aufzutragen (Bild 7). Nach ausreichender Standfestigkeit (dies ist in der Regel der Fall, wenn sich die frische Spritzmörteloberfläche mit dem Finger nur noch leicht eindrücken lässt) wurde frisch in frisch die letzte Oberflächenschicht aufgespritzt und ebenflächig abgezogen. Abschließend wurde die ehemals vorhandene Schalstruktur in der noch frischen Mörteloberfläche mit Reibebrett und Glättkelle als Schalbrettstrukturen nachgebildet. Die gesamte zusätzliche Schutzschicht aus textilbewehrtem Spritzmörtel in den geneigten bis senkrechten Dachflächen beträgt einschließlich Deckschicht maximal 40 mm.

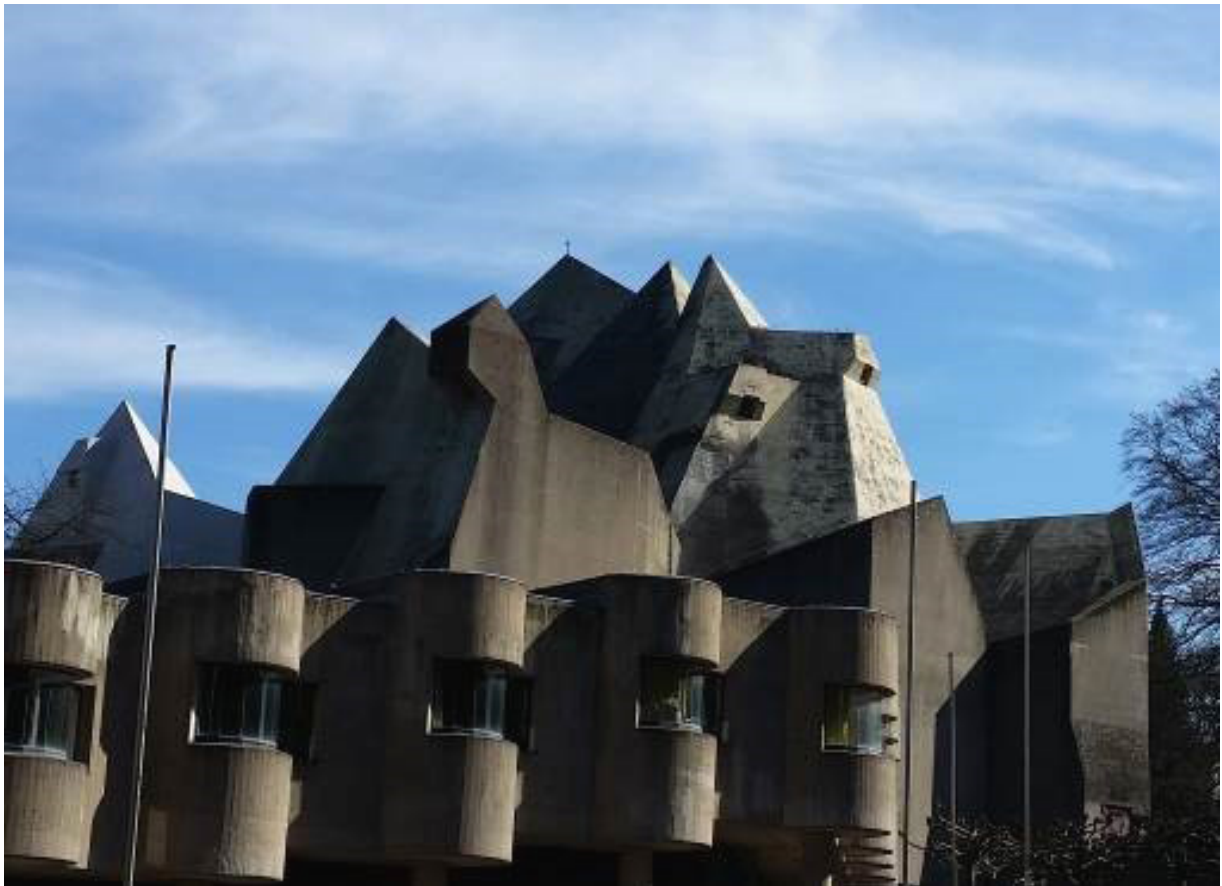
Bild 8: Ansicht der instandgesetzten Sakramentskapelle (linker Bildrand)

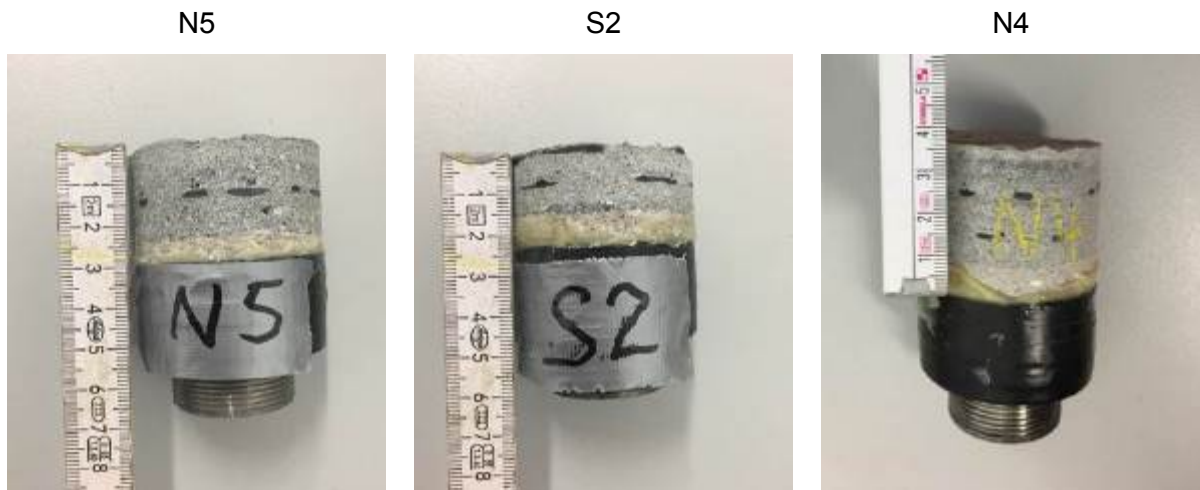
Für die Beurteilung der Ausführung wurden Abreißfestigkeiten an verschiedenen Tagen ermittelt. Hierfür wurden Bohrkerne aus den instandgesetzten Flächen gezogen (Bild 9). Dazu wurde ein Prüfstempel mit einem Durchmesser von 50 mm verwendet. Die zugehörige Bohrtiefe betrug 55 mm und war ausreichend tief, so dass der Schnitt bis in den Altbeton reichte. Mit dem Versuch wurden sowohl die Oberflächenzugfestigkeit, wie auch die Abreißfestigkeit zwischen den Schichten ermittelt. Die Lage mit dem geringsten Wert führte zum Versagen. Die Abreißkraft wurde mit der vorhandenen Prüfstempelfläche in eine Abreißfestigkeit umgerechnet.

Bild 9: Ansicht der Bohrkern

Anhand der gezogenen Bohrkerne wurde ebenfalls die Sollage der Bewehrung beurteilt. In Bild 9 sind beispielhaft drei Bohrkerne für die Positionen N5, S2 und N4 gezeigt. Hierfür wurde die vorhandene Schichtdicke gemessen und mit der Solldicke, gemäß Bild 4, verglichen. In Tab. 3 werden die Werte miteinander verglichen.

Gemäß Tab. 3 weichen die gemessenen Schichtdicken nur geringfügig von den Sollwerten ab. Die größte Abweichung beträgt 2 mm und befindet sich damit unterhalb des empfohlenen Toleranzbereiches von +/- 3 mm. Auch das lässt auf eine gute Qualität in der Ausführung schließen.

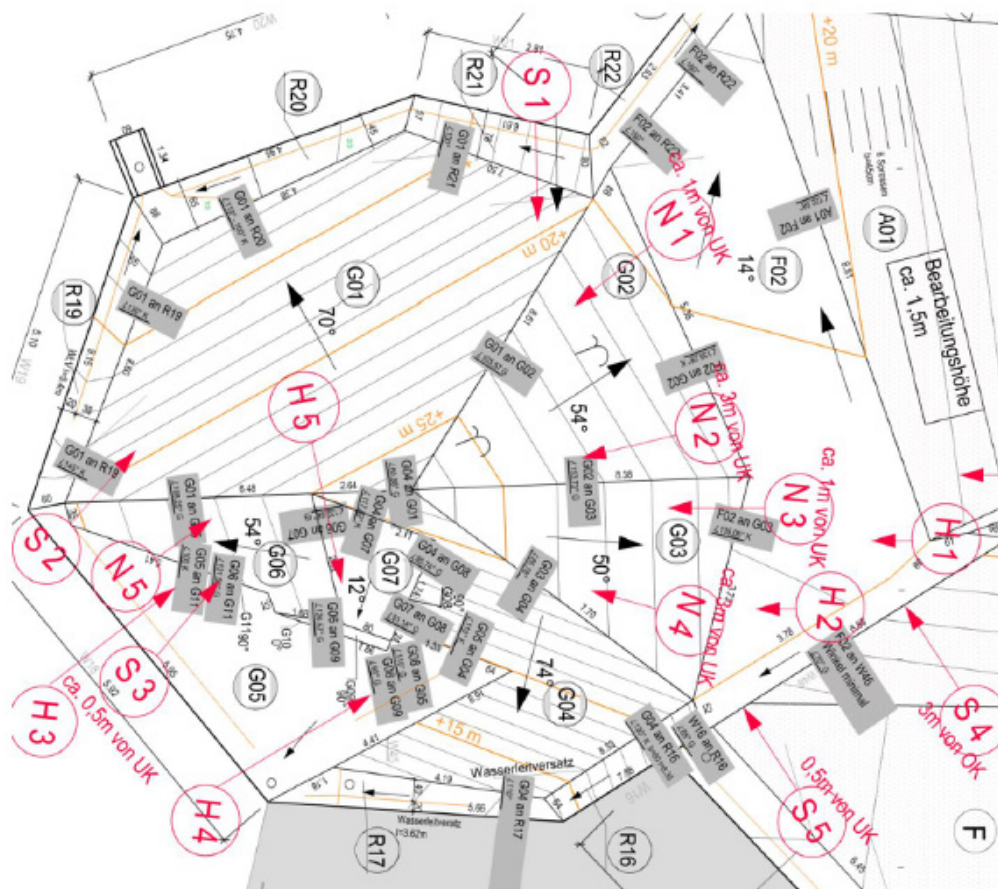
In Bild 10 sind die Entnahmestellen auf dem Dach der Sakramentskapelle angegeben. Insgesamt wurden 24 Abreißfestigkeiten ermittelt. Diese sind in Bild 10 mit roten Kreisen markiert. Bei der Festlegung der Positionen wurde darauf geachtet, dass Flächen untersucht werden, die sowohl mit dem Handlaminier-, wie auch mit dem Spritzverfahren hergestellt wurden. Somit können Unterschiede zwischen den beiden Verfahren gezeigt werden. Zusätzlich wurde ebenfalls eine Probe im Randbereich gezogen, um zu kontrollieren ob „Aufschüsseln“ stattgefunden hat.

Bild 10: Position der entnommenen Abreißfestigkeiten

Die mittleren Werte der Abreißfestigkeiten liegen immer deutlich über dem geforderten Wert nach DAfStb-Richtlinie von 1,5 N/mm². Wie erwartet erreicht der Mittelwert in den Flächen, die im Handlaminierverfahren erstellt wurden, mit 1,75 N/mm² nicht den Mittelwert der im Spritzbetonverfahren erstellten Instandsetzungsschicht von 2,44 N/mm². Auch das Ergebnis im Randbereich von 1,69 N/mm² liegt oberhalb des geforderten Mindestwertes.
