KATHODISCHER KORROSIONSSCHUTZ UND BRANDSCHUTZMASSNAHMEN AM STRASSENTUNNEL RENSBURG

CATHODIC PROTECTION AND FIRE PROTECTION AT THE RENDSBURG ROAD TUNNEL

Hernani **Esteves**, Ed. Züblin AG, Stuttgart, Germany
Sebastian **Mayer**, Ed. Züblin AG, Stuttgart, Germany
Ronny **Stöcklein**, Ed. Züblin AG, Stuttgart, Germany
Rajko **Adamovic**, Ed. Züblin AG, Stuttgart, Germany

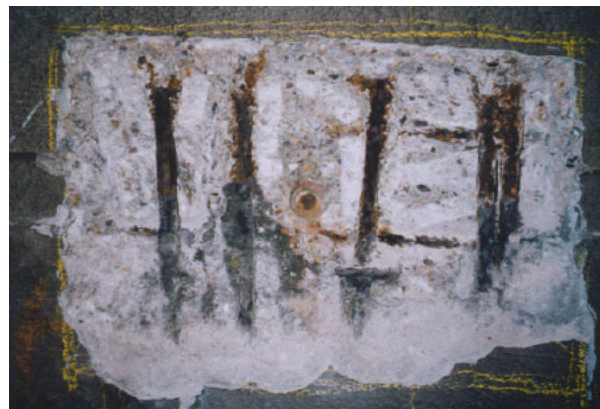
Bild 7: Sichtöffnung Tunnelinnenwand [7]

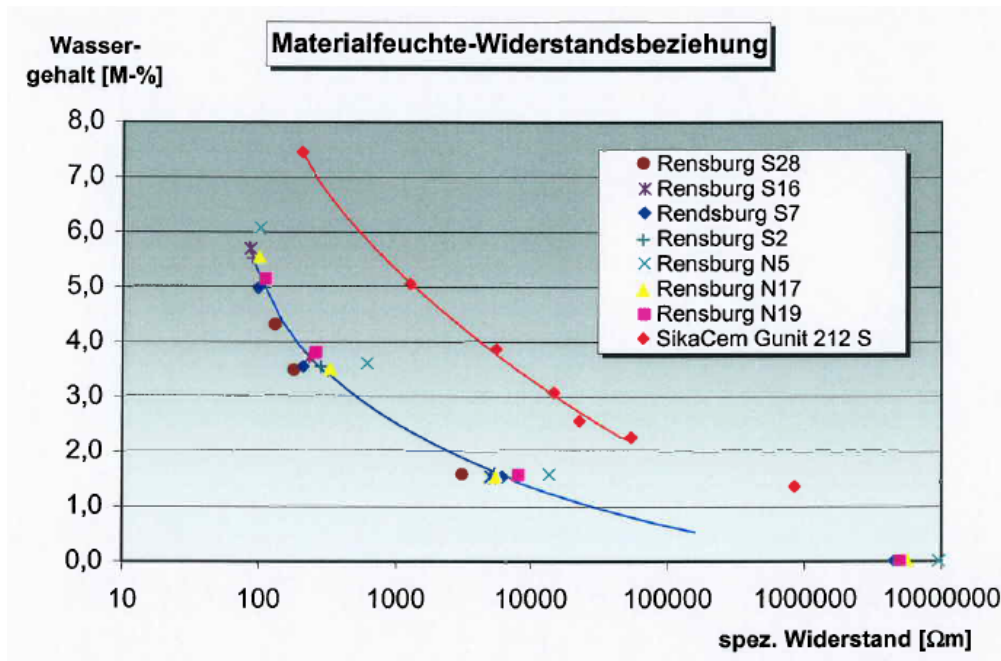
Als technisch hoch gesetztes Ziel galt es, mit einem Material zwei Funktionen sicherstellen zu können: Der SPCC in seiner Funktion als Brandschutz sowie in der Funktion als KKS-Einbettung. Um nachzuweisen, dass der SPCC als ein für die Einbettung von Titananoden geeignetes Material nach DIN EN 12696 eingestuft werden kann, wurden Testreihen am Institut für Bauforschung der RWTH Aachen durchgeführt [3]. Entsprechend der Norm muss der elektrische Widerstand des SPCC in einem Bereich von 50 % bis 200 % des Ausgangsbetons liegen. Nur bei Einbett- und Reparaturmaterialien mit ähnlichen Widerständen wie dem des Ausgangsbetons ist davon auszugehen, dass eine gleichmäßige Schutzstromverteilung zur Bewehrung unter KKS-Betrieb gegeben ist. Zum Nachweis, dass diese Anforderung erfüllt wird, wurden u. a. Messungen bei unterschiedlich Bauteilfeuchten durchgeführt, um die Umgebungsbedingungen im Tunnel nachzustellen. Es gilt nachzuweisen, dass der spezifische Widerstand des Originalbetons und der spezifische Widerstand des Spritzbetons eine ähnliche Entwicklung bei sich verändernden Bauteilfeuchten aufzeigt (vgl. Bild 10). Nur wenn ähnliche elektrolytische Eigenschaften nachweisbar sind, ist davon auszugehen, dass eine gleichmäßige Stromverteilung jederzeit gegeben ist [8]. Der Ausgangsbeton und der SPCC müssen ein ähnliches elektrolytisches Verhalten bei sich verändernden Bauteilfeuchten aufweisen. Durch die nahezu parallel verlaufenden Ausgleichskurven rot (SPCC) und blau (Ausgangsbeton) ist der Nachweis erbracht.

Bild 10: Materialfeuchte-Widerstandsbeziehung Ausgangsbeton und SPCC [3]. Parallel verlaufende Ausgleichskurve rot (SPCC) und blau (Ausgangsbeton) zeigt ähnliches elektrolytisches Verhalten bei unterschiedlichen Bauteilfeuchten auf

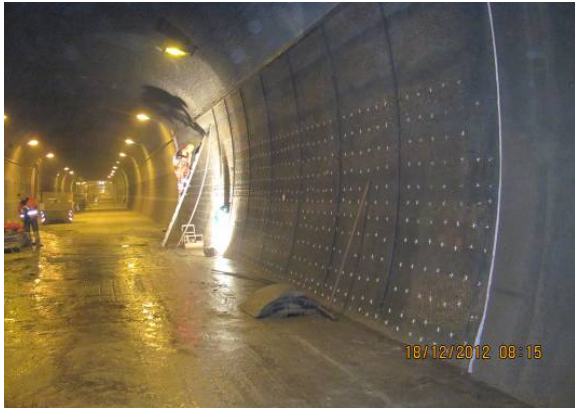
Bild 13: Montage der mischoxid-beschichteten Gitternetzanode an der Tunnelwand

Nachdem der Betonuntergrund durch Höchstdruckwasserstrahlen vorbereitet worden war, konnte die im Tunnel zum Einsatz kommende mischoxidbeschichtete Gitternetzanode aus Titan auf die Fläche montiert und mittels speziellen Kunststoffdübeln fixiert werden (Bild 13 und 14). Die Einbettung der Anode erfolgte mit einer 50 mm starken SPCC-Schale, die neben der elektrolytischen Ankopplung der Anode auch als Brandschutz fungiert (Bild 9, 15, 16). Zur Sicherstellung einer gleichmäßigen Schichtstärke wurden Stahllehren in regelmäßigen Abständen senkrecht an der Tunnelwand angebracht, auf denen mit Hilfe von Latten die Schichtstärke geprüft und die Wandfläche abgezogen werden konnte. Während der Spritzbetonarbeiten wurde durch ein angeschlossenes mobiles Schutzstromgerät kontinuierlich geprüft, ob sich ein Kurzschluss zwischen Bewehrung und Anode einstellt. In einem solchen Fall wären die Arbeiten gestoppt und der Kurzschluss behoben worden. Nach Demontage der Lehren wurden die vorhandenen Aussparungen im Zuge des nächsten Spritztaktes geschlossen (Bild 17).

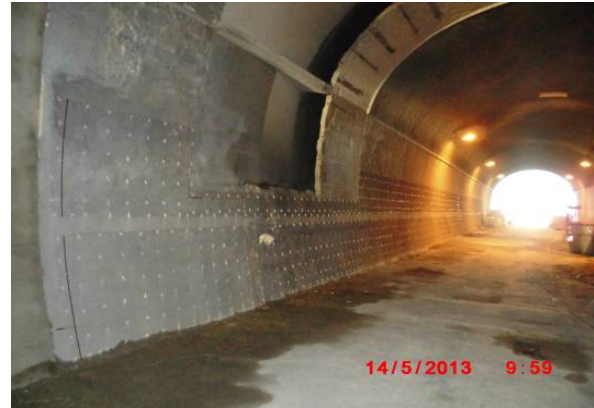
Bild 14: Montage der Anode an der Tunnelwand mit Aussparung im Bereich der Belüftungsöffnung

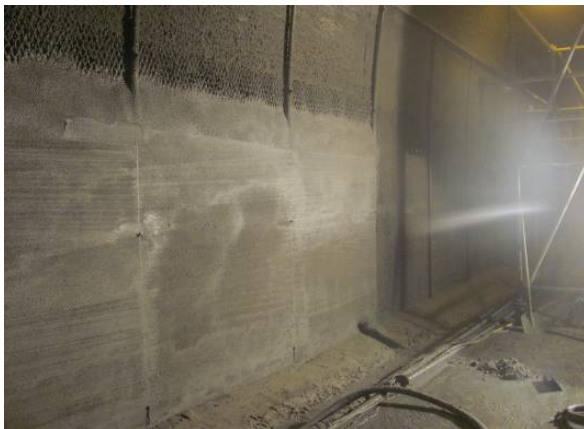
Bild 15: Applikation SPCC an Tunnelwand

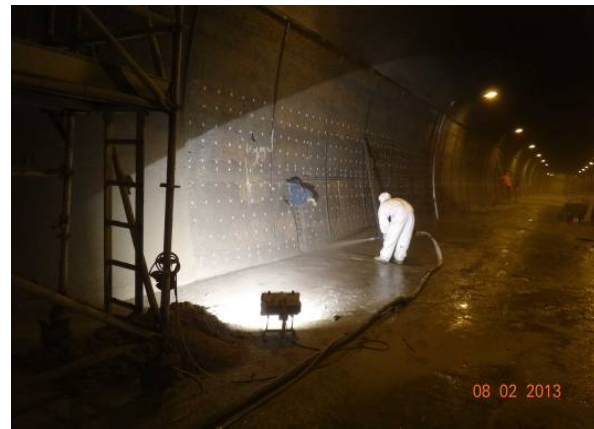
Bild 16: Einbettung der mischoxid-beschichteten Gitternetzanode

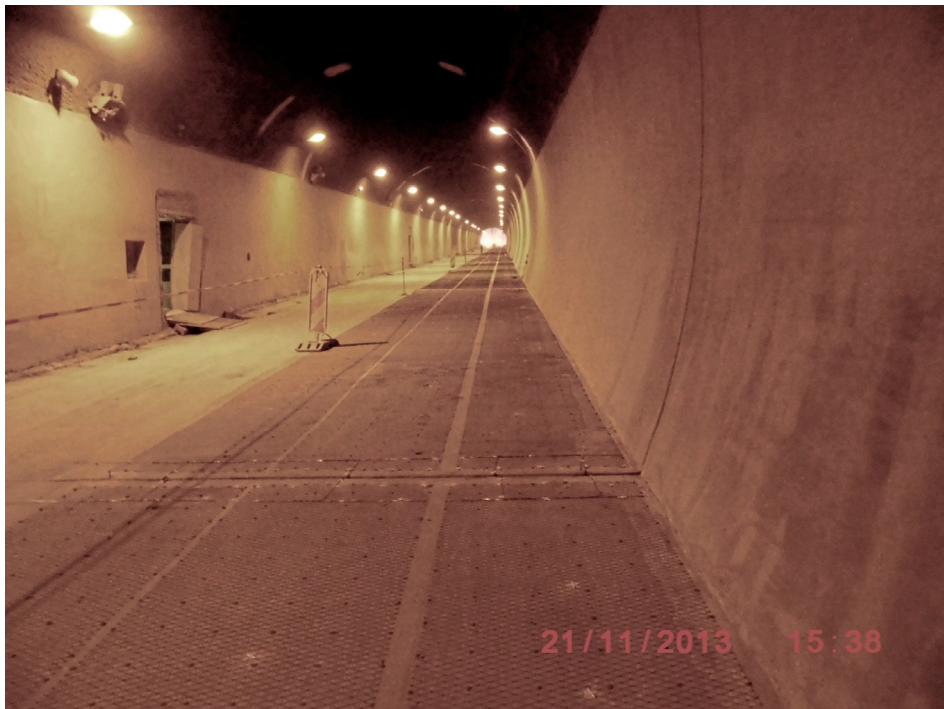
Bild 17: Blick in Tunnelröhre Ost nach SPCC-Applikation an den Wänden

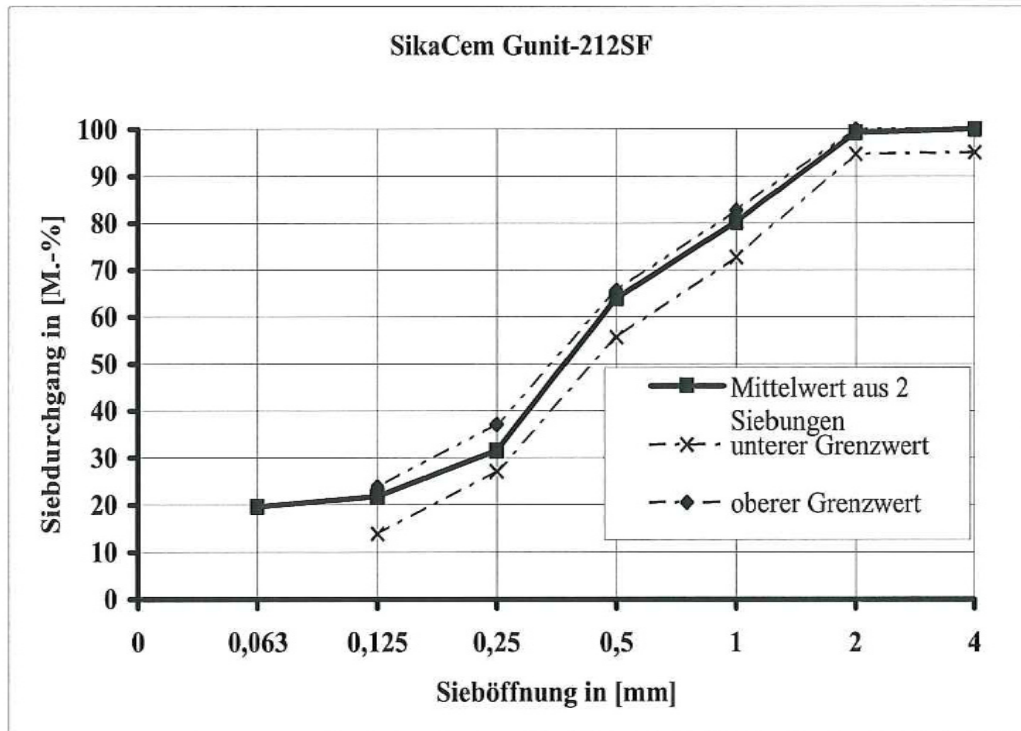
Bild 18: Sieblinie SPCC [9]
